Este artículo presenta los principales resultados de los proyectos de investigación "Estudio de vulnerabilidad sísmica de las edificaciones construidas en técnicas tradicionales de adobe y tapia pisada", realizado por el Centro de Investigación en Materiales y Obras Civiles, CIMOC, de la Universidad de los Andes y financiado por la Corporación Barrio La Candelaria; y "Estudio de vulnerabilidad sísmica, rehabilitación y refuerzo de casas de adobe y tapia pisada a nivel nacional", realizado por el Centro de Estudios de Desastres y Riesgos, CEDERI, de la Universidad de los Andes y financiado por la Asociación Colombiana de Ingeniería Sísmica y el Fondo para la Reconstrucción Social del Eje Cafetero, FOREC. Todas las imágenes son propiedad conjunta de la Corporación Barrio La Candelaria y el Fondo para la Reconstrucción Social del Eje Cafetero, FOREC.

Estudios de vulnerabilidad sísmica, rehabilitación y refuerzo de casas en adobe y tapia pisada

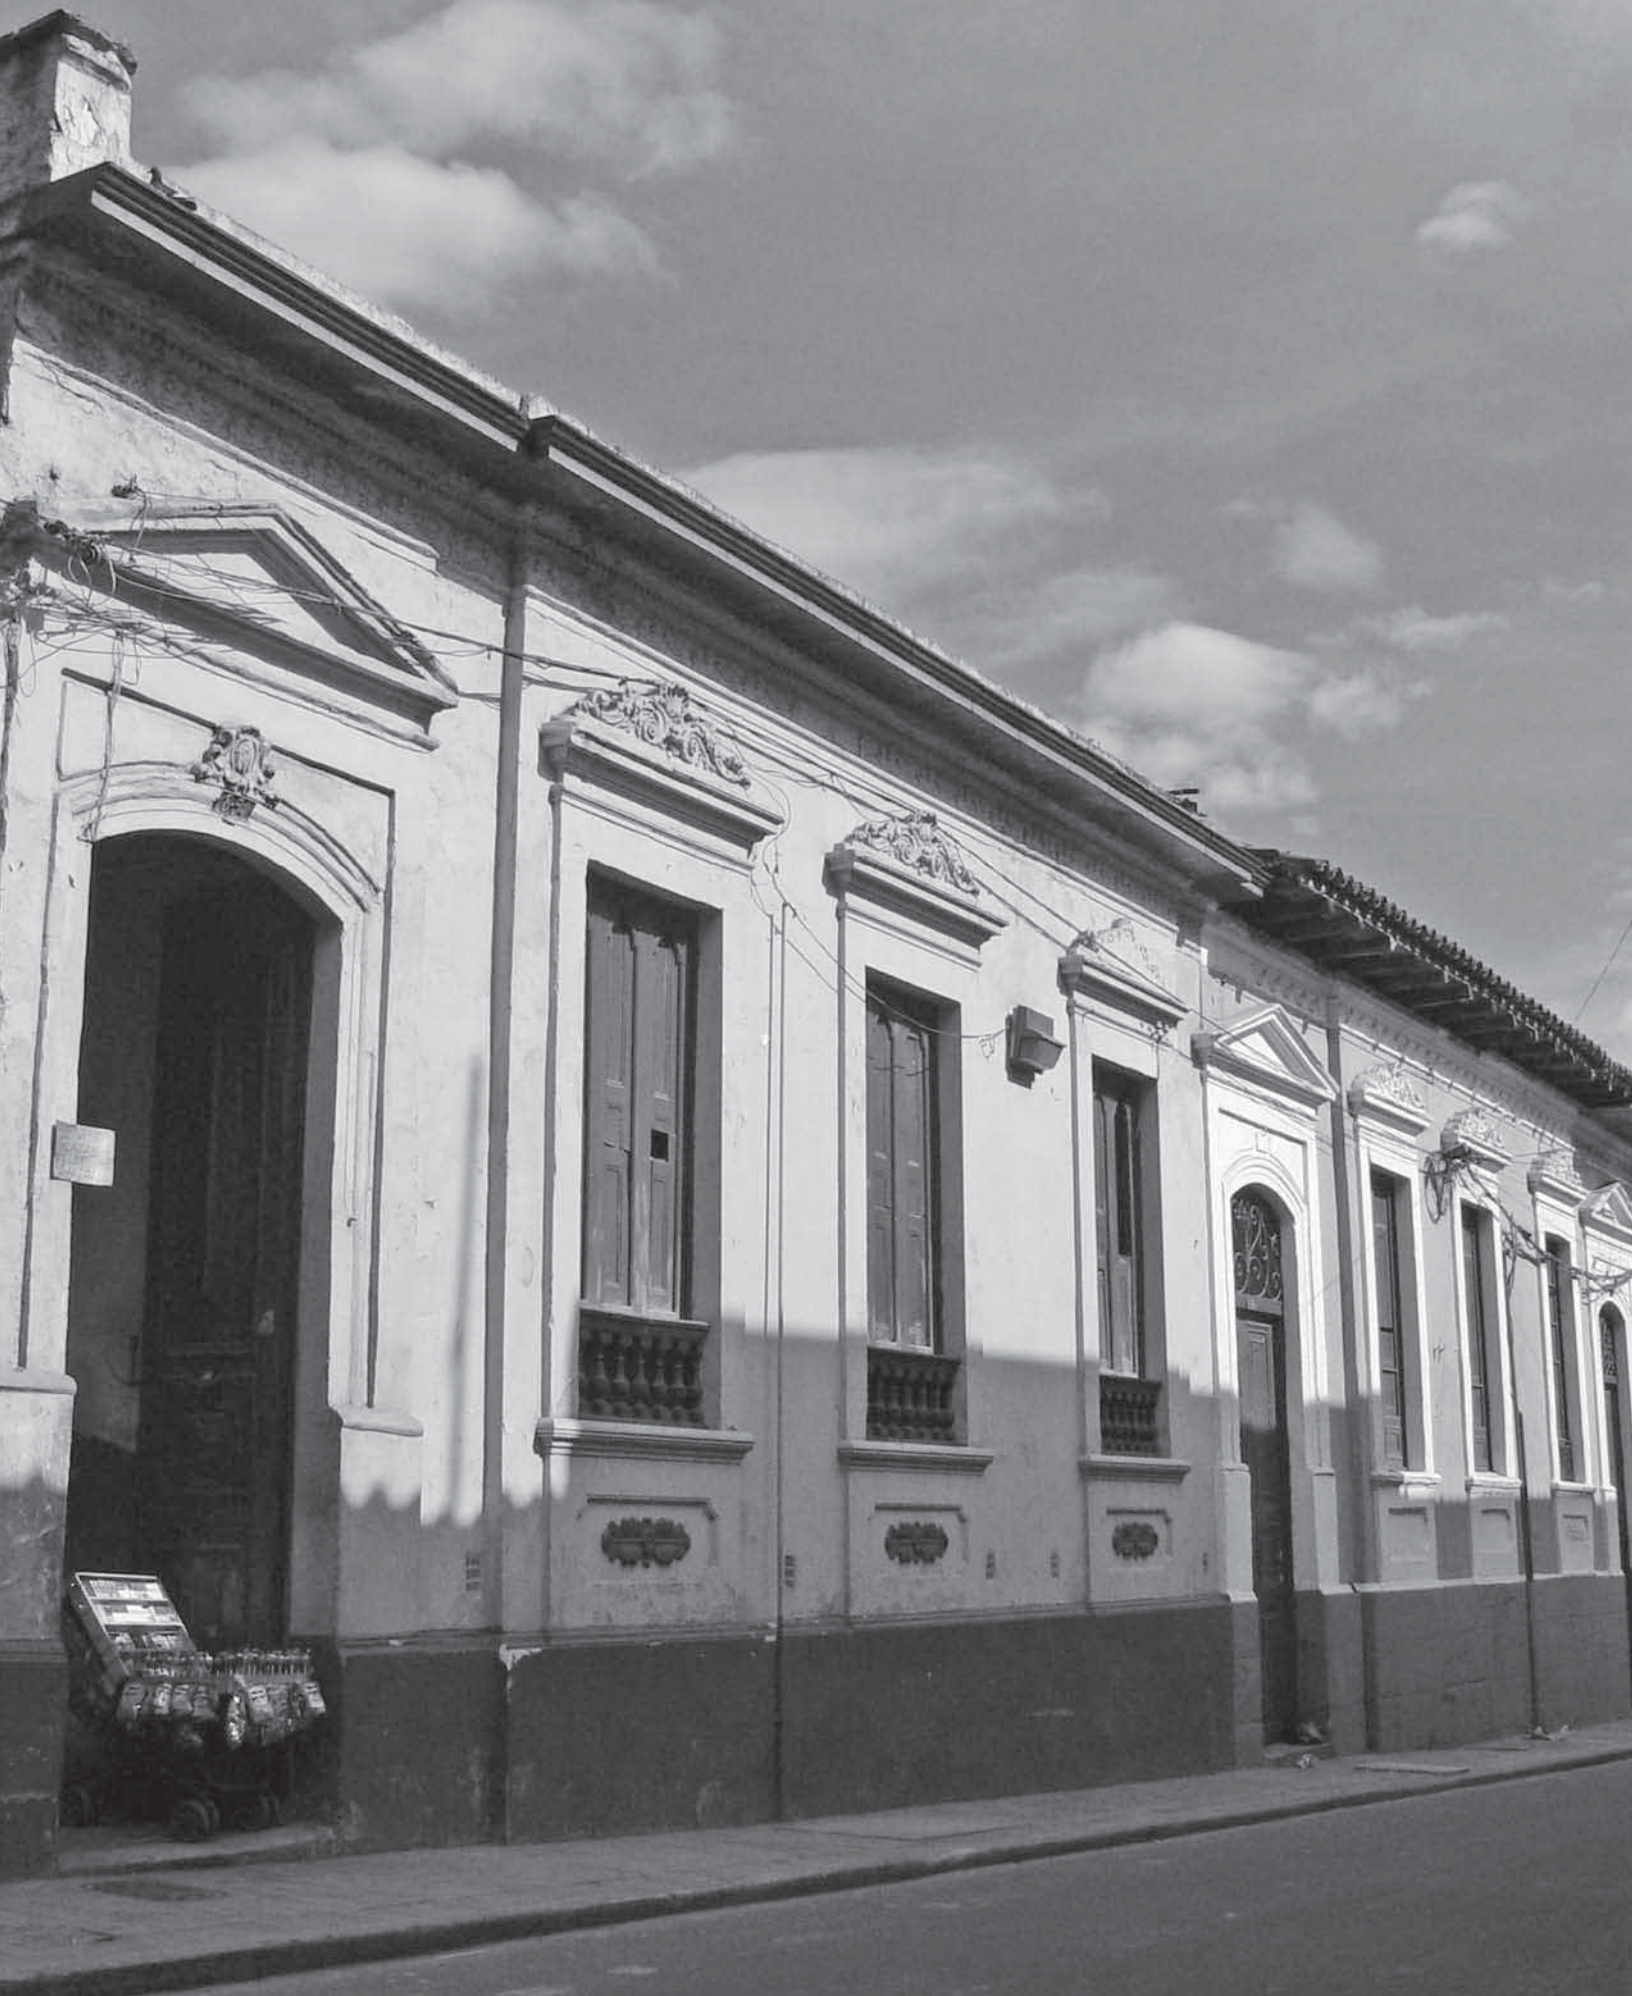
Figura 1: Deficiencias estructurales en las edificaciones de dos pisos.

Con base en las anteriores características, las edificaciones de dos pisos construidas en tierra presentan una mayor vulnerabilidad ante la acción de las fuerzas horizontales inducidas por un evento sísmico, tal como se presenta en la figura 1.

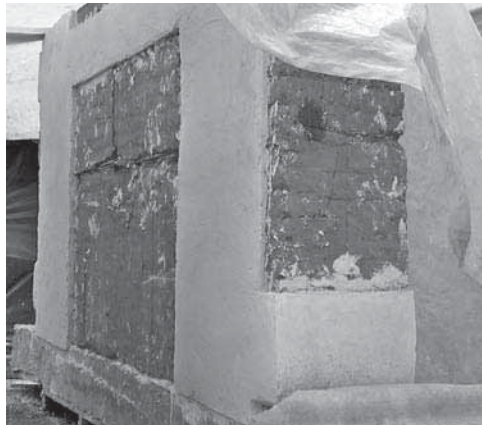
Figura 6:
Muro reforzado con
malla de vena pañetado.

tramos de malla se instalan en la cara interna y externa del muro en forma simultánea. Las mallas de las dos caras se interconectan con alambrones de 8 mm colocados en orificios previamente perforados, los cuales se rellenan con mortero de cal y arena. El amarre del alambro y la malla se realiza únicamente en las venas de la malla. Los alambrones van espaciados cada 20 cm en promedio en las dos direcciones y posteriormente la malla se recubre con mortero de cal y arena. En las figuras 4 a 6 se muestra el proceso de instalación.

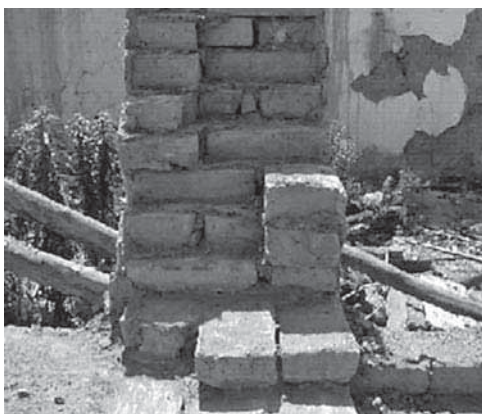
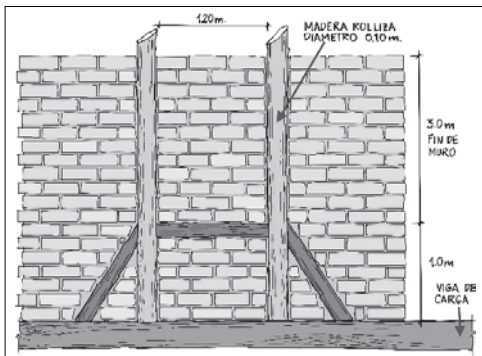
Figura 18:
Refuerzo interno encontrado en algunos muros divisorios. Esquema del refuerzo.

muro en dirección perpendicular al plano. Este refuerzo se presenta en la figura 18.

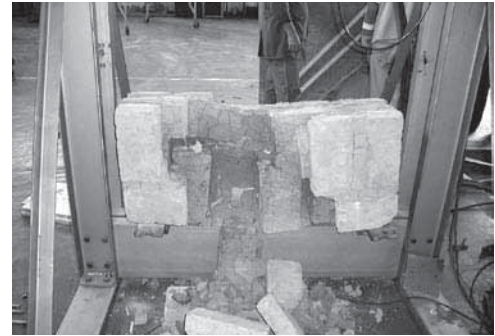
Figura 28:
Ensayo de flexión en adobe.

En total se realizaron 33 pruebas de compresión y siete pruebas de flexión sobre piezas

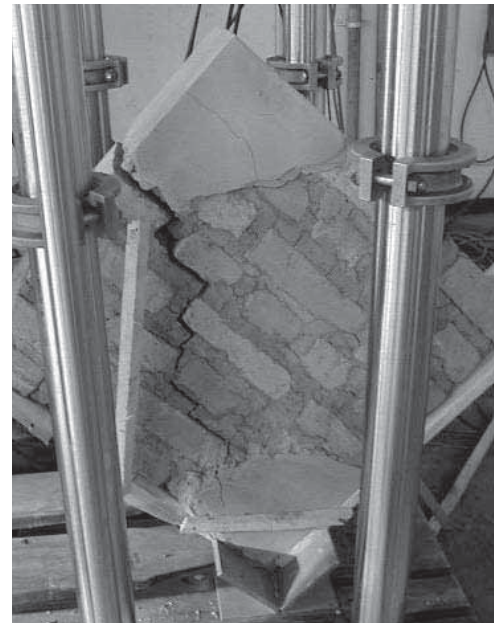
Figura 30:
Ensayo de tracción diagonal.

individuales extraídas de la zona de La Candalaria. Desde el punto de vista de la mampostería de adobe y tapia se llevaron a cabo quince pruebas de compresión sobre pilas –conformadas por cinco piezas y cuatro pegas– y diez pruebas sobre elementos de tapia. Por otro lado, se realizaron diez pruebas de tracción diagonal sobre muretes de adobe y trece pruebas sobre muretes de tapia y algunos ensayos de flexión (5) sobre muretes elaborados para tal fin. En la tabla 5 se resumen

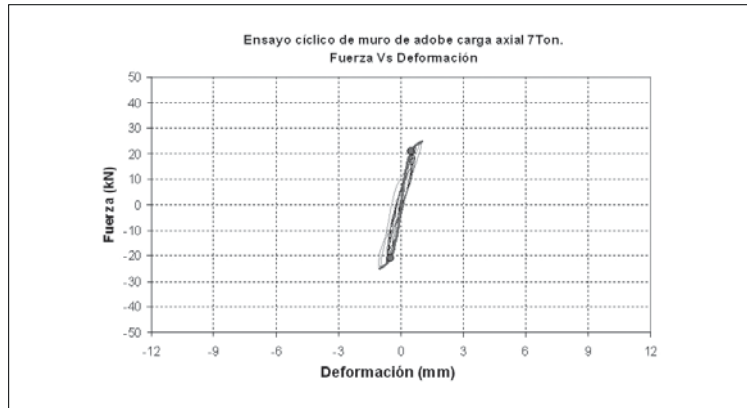
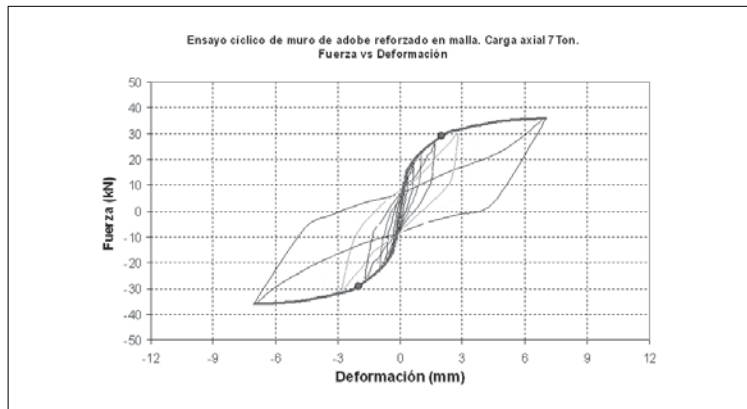
Figura 35:
Ciclos de histéresis para un muro de adobe sin refuerzo.

Figura 36:
Ciclos de histéresis para un muro de adobe reforzado con malla.

A manera de ejemplo, para los ensayos con carga paralela al plano del muro se presenta en las figuras 35 a 37 la respuesta en fuerza y desplazamiento de un muro adobe con carga axial de 70 kN sin ningún tipo de refuerzo (figura 35), con refuerzo en malla (figura 36) y con refuerzo en maderas de confinamiento (figura 37).
